**SERVICE REQUEST FORM**  
FORMULARIO DE SOLICITUD DE SERVICIO

Cabezal de C#56 presenta elementos muertos no nos permite la impresión de una gráfica completa

| CAUSE<br>PORQUE | EQUIPMENT TYPE<br>TIPO DE EQUIPO | PACKING LINE NAME<br>NOMBRE DE LINEA DE EMBALAJE |
|---|---|---|
| <input checked="" type="radio"/> EQUIPMENT<br>MALFUNCTION - MAL<br>FUNCIONAMIENTO DEL<br>EQUIPO<br><input type="radio"/> HUMAN ERROR -ERROR<br>HUMANO<br><input type="radio"/> MISUSE OR ABUSE - MAL<br>USO O ABUSO | <input checked="" type="radio"/> Versaprint<br><input type="radio"/> Hadran<br><input type="radio"/> LH-300<br><input type="radio"/> LH-400 | |

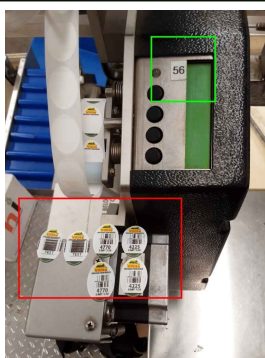
## PICTURE 1

Elementos muertos en cabezal

Cambio de cabezal para obtener una impresión de gráfica completa

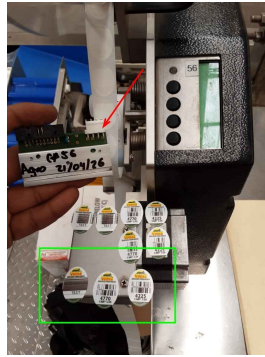
## PICTURE 2

Combio de cabezal, graficas completas legibles
